Bolzen gebrochen

Lastabsturz an Elektrokettenzug

Hebeband zerschnitten

Schweißer von Blech erschlagen

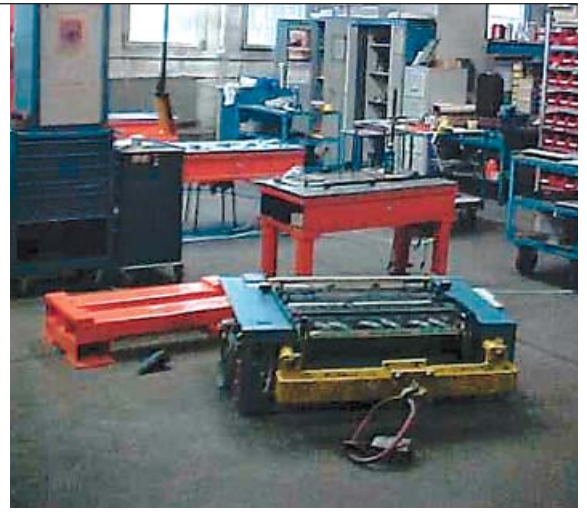
Im Rahmen der Schadensermittlung durch den Betrieb und das Serviceunternehmen unter Einbeziehung der Berufsgenossenschaft wurde folgendes festgestellt: Der Bolzen der Kettenendbefestigung im Gehäuse des Elektrokettenzuges war am Aufhängepunkt des letzten Kettengliedes gebrochen, die Kette herausgezogen. Die Bruchflächen weisen auf einen Dauerbruch hin. An diesem Montageplatz musste betriebsmäßig oft die Hubhöhe des Elektrokettenzuges bis zum Notendschalter ausgenutzt werden. Eine Sicherung gegen Überlastung war nicht vorhanden.

- Betriebsmäßiges Anfahren der oberen Hubbegrenzung
- Materialfehler im Bolzen der Kettenendbefestigung (auszuschließen aufgrund des Alters des Kettenzuges)
- Beschädigung oder Ermüdung der Kettenendbefestigung

Alle schadhafte Teile wurden erneuert und ein Elektrokettenzug ausgewechselt.

- Das betriebsmäßige Anfahren der oberen Notendschalter des Hubwerkes oder der Rutschkupplung ist nicht zulässig, da diese dafür konstruktiv nicht ausgelegt sind. Der Betrieb des Elektrozuges ist bestimmungsgemäß durchzuführen, erforderlichenfalls ein Betriebsendschalter nachzurüsten.

- Prüfung der Tragmittel in der gesamten Länge einschließlich der verdeckt liegenden Teile, z. B. Kettenglieder und ihrer Endbefestigung am Gehäuse des Elektrokettenzuges und in den Hakengeschirren, im Rahmen der wiederkehrenden Prüfung.

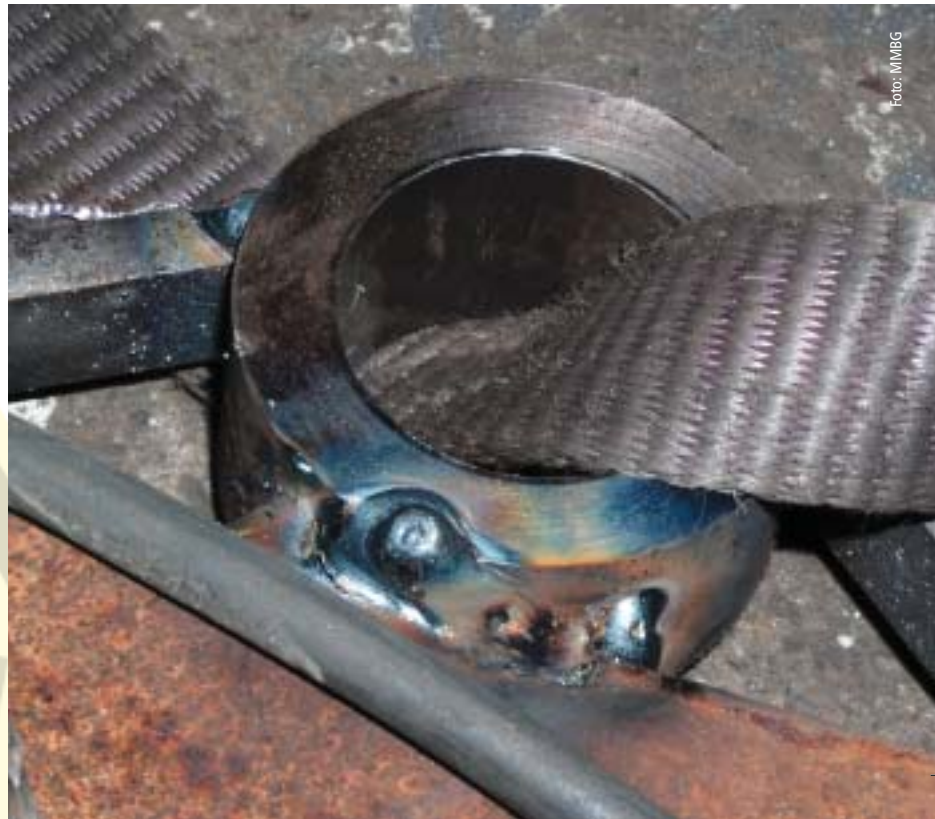
Hebebänder nie über scharfe Kanten spannen!
Im vorliegenden Fall hat der scharfe Grat des Rohrstücks das Band zerschnitten

- Das abgesägte Rohrstück hatte einen scharfen Grat und scharfe Kanten. Ein Kantenschutz ist nicht zum Einsatz gekommen, deshalb wurde das Hebeband bei der Belastung zerschnitten. Hebebänder dürfen nicht über scharfe Kanten gespannt werden.
- Der Versicherte hätte nicht unter der schwebenden Last arbeiten dürfen.
