Transportblech abgerissen

Bleibende Schäden an rechter Hand

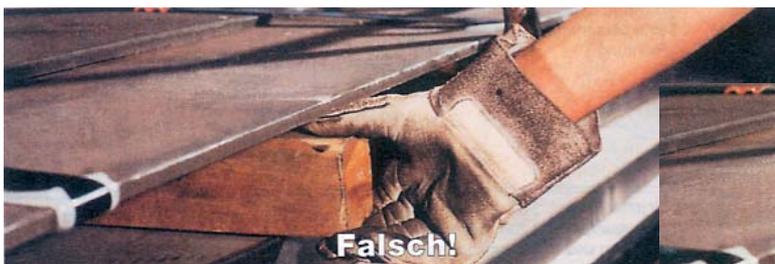
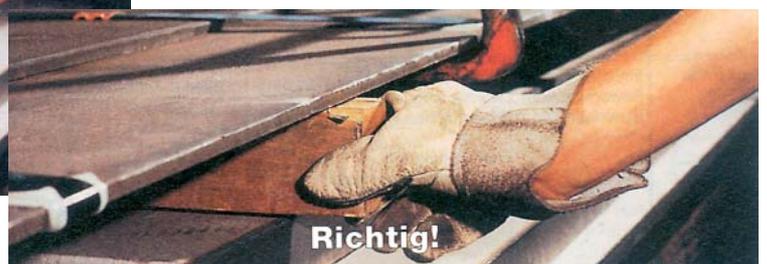
Oben falsches, rechts richtiges Handling eines Kantholzes

- nicht auftragsgemäße Verwendung eines Transportblechs,
- falsche Positionierung dieser Anschlaghilfe,
- eine fehlerhafte Schweißnaht,
- falsches Handling des Kantholzes (Quetschgefahrung).

Nach dem Unfall hat der Betrieb unverzüglich standardisierte Transportaugen mit vorgegebener Positionierung zum Anschlagen mit Schäkel (anstelle der Blechklemmen) eingesetzt. Zudem wurde die Gefährdungsbeurteilung mit Blick auf den Aufenthalt unter Lasten für den gesamten Transportvorgang einschließlich des Unterlegens von Kanthölzern und enger Platzverhältnisse erneuert. Diese war gleichzeitig Grundlage für die Aktualisierung der Gefährdungsbeurteilungen in allen relevanten Betriebsbereichen. Und nicht zuletzt hat der Betrieb sicher zu stellen, dass die durchgeführten Unterweisungen zur Arbeitssicherheit und Qualität (Schweißnähte) künftig regelmäßig kontrolliert werden.
