Bolzen gebrochen

Lastabsturz an Elektrokettenzug

Hebeband zerschnitten

Schweißer von Blech erschlagen

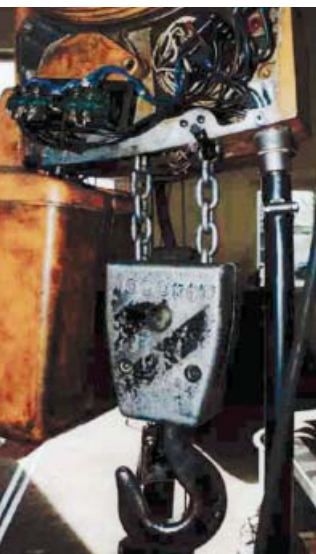
Im Rahmen der Schadensermittlung durch den Betrieb und das Serviceunternehmen unter Einbeziehung der Berufsgenossenschaft wurde folgendes festgestellt: Der Bolzen der Kettenendbefestigung im Gehäuse des Elektrokettenzuges war am Aufhängepunkt des letzten Kettengliedes gebrochen, die Kette herausgezogen. Die Bruchflächen weisen auf einen Dauerbruch hin. An diesem Montageplatz musste betriebsmäßig oft die Hubhöhe des Elektrokettenzuges bis zum Notendschalter ausgenutzt werden. Eine Sicherung gegen Überlastung war nicht vorhanden.

- Betriebsmäßiges Anfahren der oberen Hubbegrenzung
- Materialfehler im Bolzen der Kettenendbefestigung (auszuschließen aufgrund des Alters des Kettenzuges)
- Beschädigung oder Ermüdung der Kettenendbefestigung

1. Überprüfung aller weiteren 50 im Unternehmen vorhandenen Kettenzüge mit zweisträngiger Einsicherung auf den Zustand der Kettenendbefestigung mit folgendem Ergebnis:
 - Schadhafte Bolzen (Einkerbungen): 18 Stück
 - Festsitzende Bolzen: drei Stück
